# Der vegen krysser vann - tilrettelegging for fiskevandring

***Statens vegvesen***

***Sjøørretseminar NMBU 5.3.20***

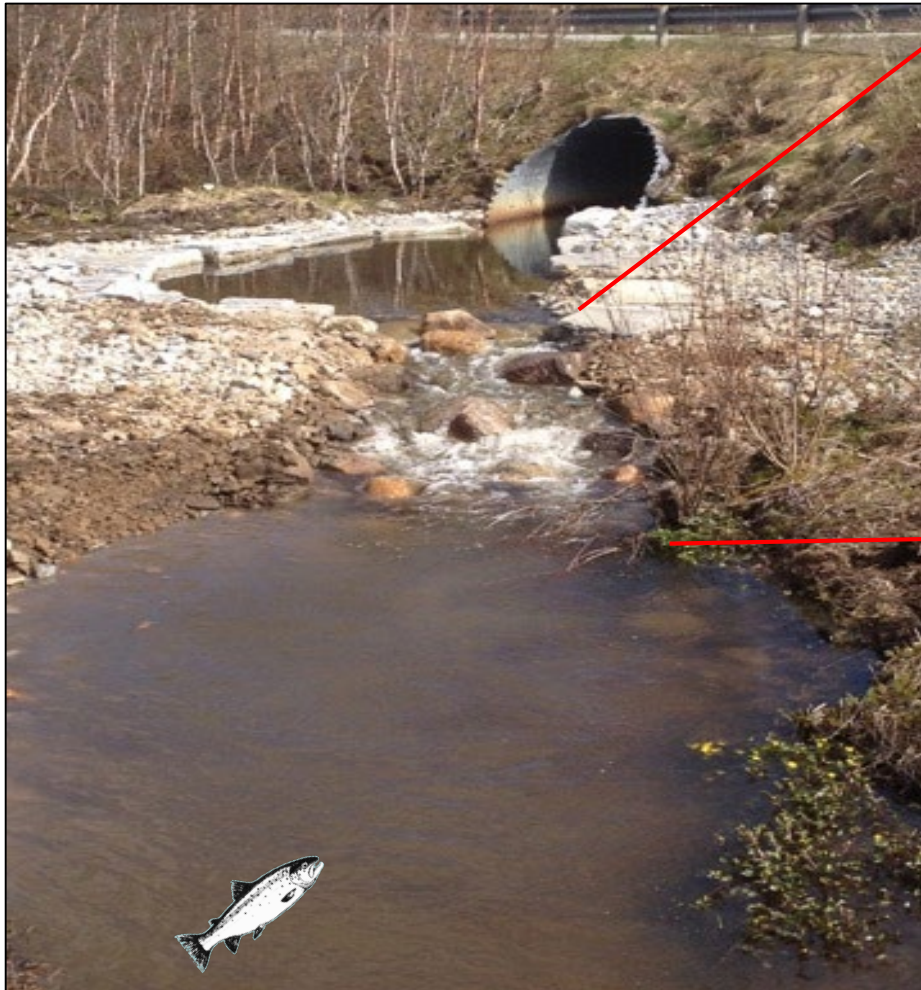
### Fiskerennen

Terskel etableres nedstrøms røret. Formålet med terskelen er å heve vannspeilet i terskelbassenget, slik at fall ved utløp av røret elimineres og vannhastigheten i røret reduseres. Terskelen bygger videre på naturlig elveterskel/brekk. Vegfylling og øvrige sidekanter plastres for å hindre uheldig erosjon.

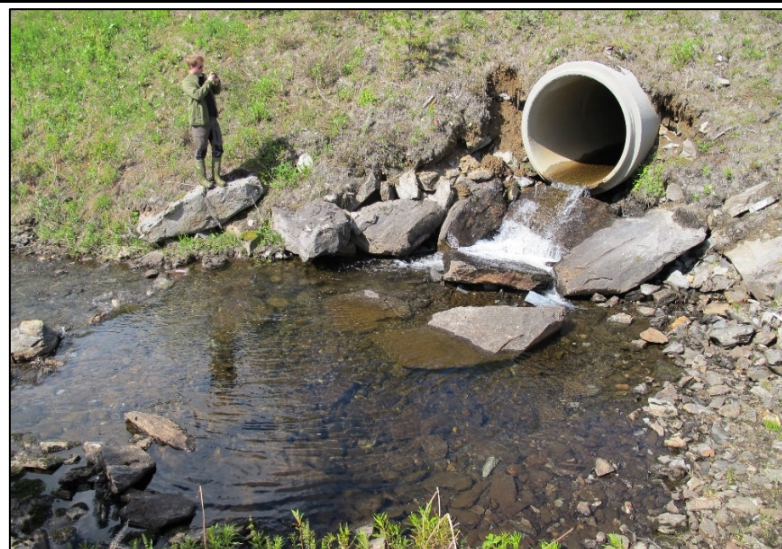
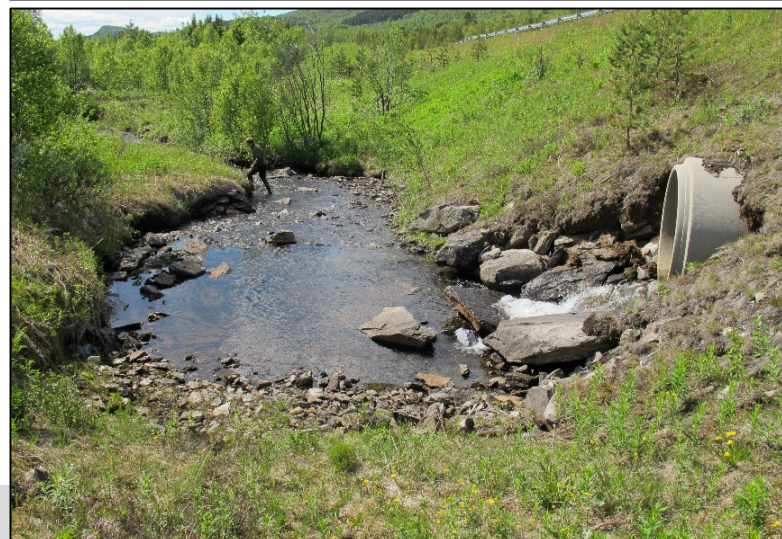
# Røytelva

| Observasjoner fra befarig | <u>Før utbedring:</u><br><b>Betongkulvert med fallhøyde på 1 – 1,1 meter. Definitivt vandringshinder for fisk.</b> | | |

| Vassdragsinfo | Bekk tilknyttet Austervikvassdraget i Evenes. Viktig <b>gytebekk</b> for <b>ørret</b> . Elva har <b>høy prioritering fra Fylkesmannen</b> i Nordland og <b>stort lokalt engasjement</b> (grunneierlag) | | |

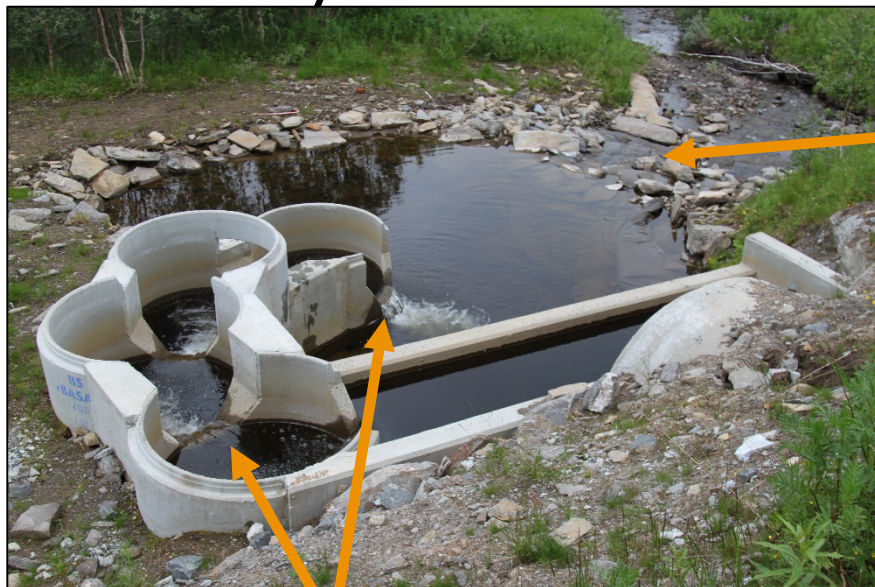
## Etter utbedring Røytelva

Gode vandringsforhold for fisk opp rennen til kulpene nedenfor fisketrappen

Naturlig elvebunn i kulpene

Gode vandringsforhold for fisk opp i kulpene og videre opp i bekken

Dyp kulp under utløpet slik at fisk kan hente fart for å hoppe opp i fisketrappen

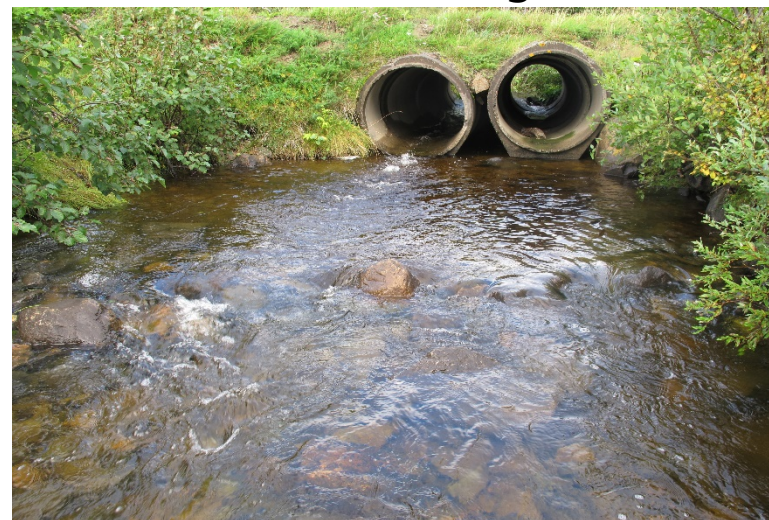
Før utbedring

| Observasjoner fra befarings | <p><b>Før utbedring:</b><br/>To betongrør med lav vannføring og vanskelige vandringsforhold for fisk. Vannet renner under rørene og betongelementene faller fra hverandre. Trafikksikkerhetsrisiko ved at masser i vegkroppen og rundt rørene kan forsvinne ved høy vannføring.</p> <p><b>Etter utbedring:</b><br/>De to rørene er byttet ut med en hvelvkulvert, et rør uten bunn. Hvelvkulverten sikrer gode vandringsforhold for fisk samtidig som den opprinnelige elvebunnen bevares.</p> | | |
